PROFUNDIZACIÓN, OPERACION Y MANTENIMIENTO

Actividad principal del cliente: DEL CANAL DE ACCESO A GUAYAQUIL 24/7. OBRAS DE
DRAGADO

Proyecto: EIA MIMG: Análisis de agua, sedimentos y monitoreo
biótico

INFORME
de RESULTADOS
de ANÁLISIS

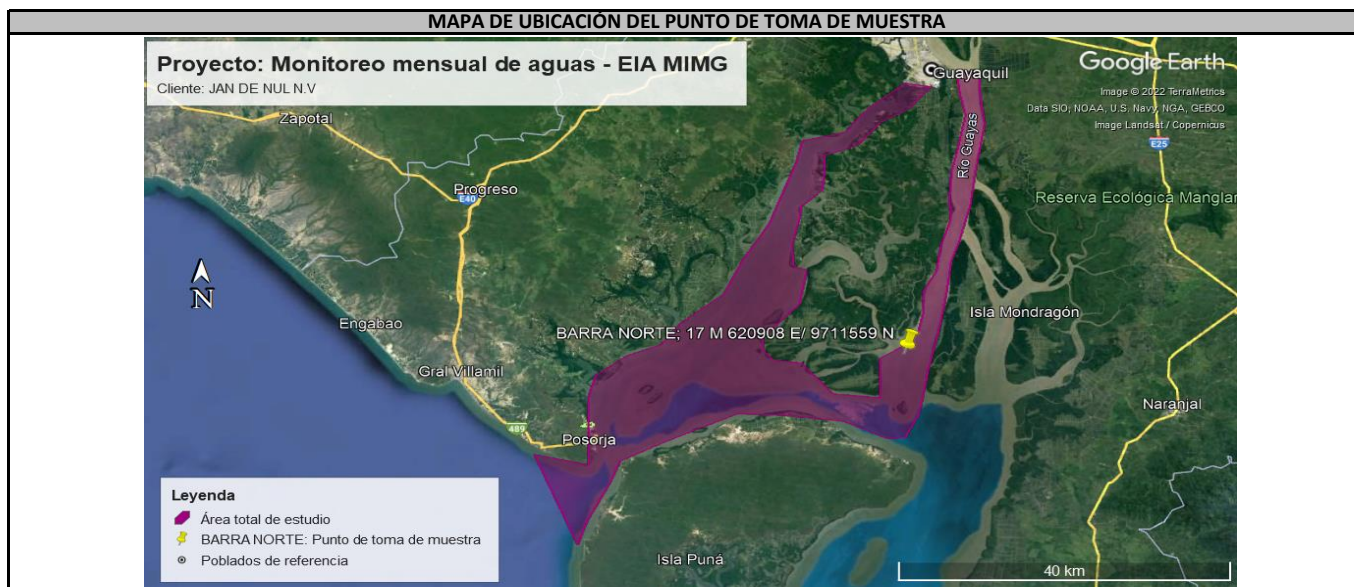
FOTOGRAFÍAS DE LA TOMA DE MUESTRA

| Fotografía 1. Panorámica del área de toma de muestra | Fotografía 2. Medición de parámetros in situ |
| Fotografía 3. Apariencia de la muestra | Fotografía 4. Coordenadas geográficas registrada con el GPS |
