Cliente: JAN DE NUL N.V
Ed. Torre The Point – Puerto Santa Ana, piso 32,
oficina 2207
Telf: 0969478880

Proyecto: EIA MIMG: Análisis de agua y sedimentos

INFORME
de RESULTADOS
de ANÁLISIS

REGISTRO DE TOMA DE MUESTRA SIMPLE SUELOS / SEDIMENTOS

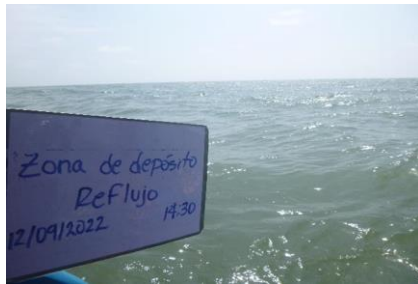
Fotografía 1. Panorámica del sitio de toma de muestra

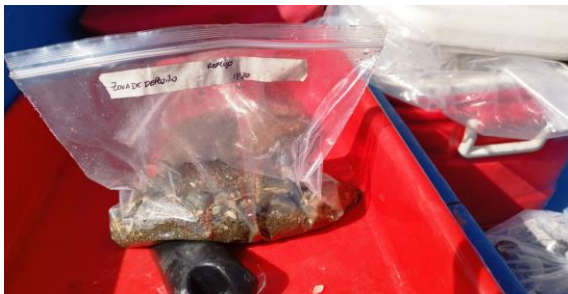
Fotografía 2. Uso de draga tipo Van Veen y apariencia de la muestra

Fotografía 3. Homogenización de la muestra

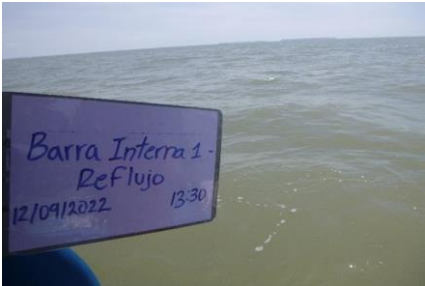
<p>Fotografía 1. Panorámica del sitio de toma de muestra</p>

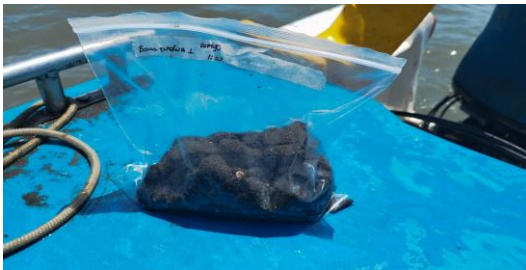
<p>Fotografía 2. Uso de draga tipo Van Veen y apariencia de la muestra</p>

<p>Fotografía 3. Homogenización de la muestra</p>

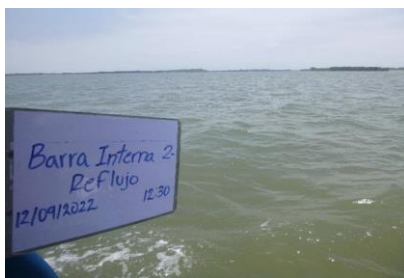
Fotografía 1. Panorámica del sitio de toma de muestra

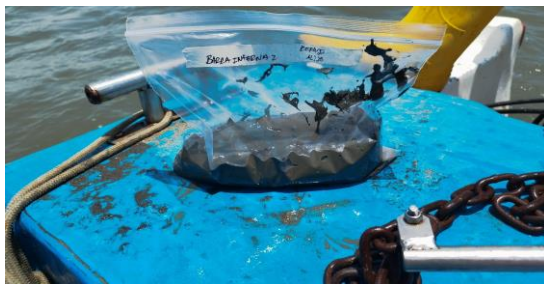
Fotografía 2. Uso de draga tipo Van Veen y apariencia de la muestra

Fotografía 3. Homogenización de la muestra
