Actividad principal del cliente: Profundización, operación y mantenimiento del Canal de acceso a Guayaquil 24/7, obras de dragado

Proyecto: EIA MIMG: Análisis mensual de sedimentos

INFORME
de RESULTADOS
de ANÁLISIS

REGISTRO DE TOMA DE MUESTRA SIMPLE SUELOS / SEDIMENTOS

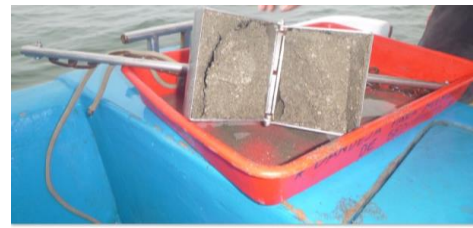
Fotografía 2. Uso de draga tipo Van Veen

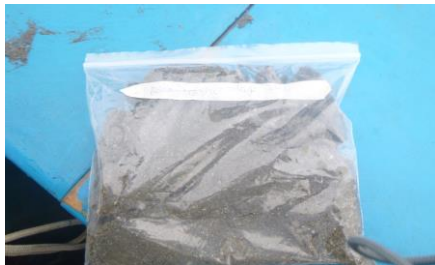
Fotografía 3. Homogenización de la muestra
