Proyecto: EIA MIMG: Análisis mensual de sedimentos

INFORME
de RESULTADOS
de ANÁLISIS

Identificación de la muestra, cliente b):	EIA MIMG - BARRA INTERNA 1 - FLUJO	Fecha Medición	Método Adaptado de Referencia / Método Interno
Fecha de Muestreo:	12 Jul 2022		
No. Reporte Gruentec:	2207338-S006

**REGISTRO DE TOMA DE MUESTRA SIMPLE
SUELOS/SEDIMENTOS**

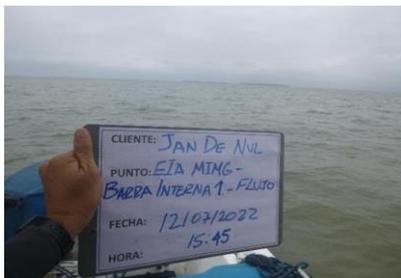
Fotografía 1. Panorámica del sitio de toma de muestra

Muestra de sedimento tomada en marea alta (flujo) en el área de la Barra Interna 1 que se ubica a la altura de la Boya 33, según las coordenadas proporcionadas por el cliente.

Muestra disgregada, arenosa y con presencia de rocas .

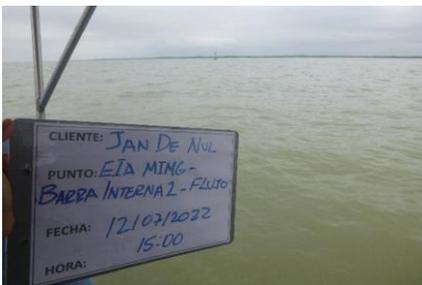
Fotografía 1. Panorámica del sitio de toma de muestra

Muestra de sedimento tomada en marea alta (flujo) en el área de la Barra Interna 2 que se ubica a la altura de la Boya 58, según las coordenadas proporcionadas por el cliente.

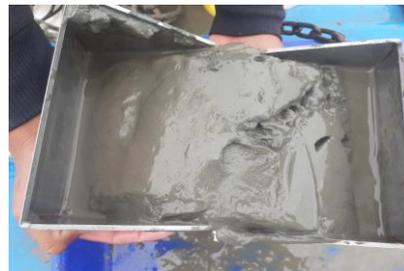
Fotografía 2. Uso de draga tipo Van Veen y apariencia de la muestra

Peso aproximado de la muestra (kg)	1 kg.		
Olor	Ausencia	Raíces	Ausencia
Color (5)	Pardo oscuro 7.5 YR 3/2	Piedras/Rocas	Presencia
Profundidad (m)	13	Textura	Franco arcilloso
Humedad	Presencia	Compacto o Disgregado	Compacto

No se evidencian observaciones adicionales en la apariencia de la muestra.
