**Cliente:** JAN DE NUL N.V  
Ed. Torre The Point – Puerto Santa Ana, piso 32, oficina 2207  
Telf: 0969478880

**Proyecto:** EIA MIMG: Análisis mensual de sedimentos

**INFORME**  
de RESULTADOS  
de ANÁLISIS

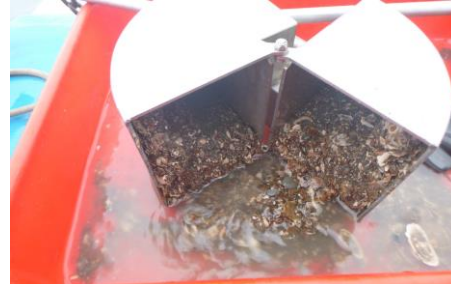
Fotografía 2. Uso de draga tipo Van Veen

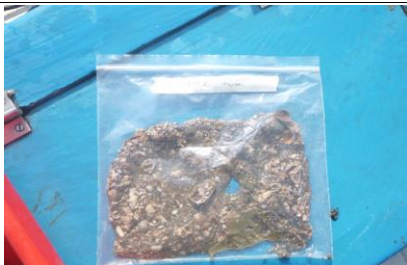
Fotografía 3. Homogenización de la muestra
