Actividad principal del cliente: MANTENIMIENTO DEL CANAL DE ACCESO A
 GUAYAQUIL 24/7. OBRAS DE DRAGADO

Proyecto: EIA MIMG: Análisis mensual de sedimentos

INFORME
 de RESULTADOS
 de ANÁLISIS

**REGISTRO DE TOMA DE MUESTRA SIMPLE
SUELOS/SEDIMENTOS**

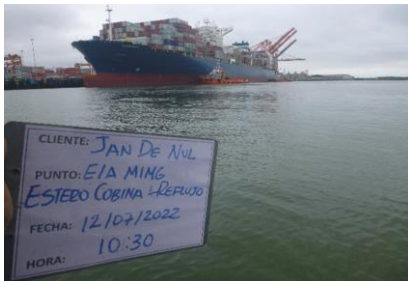
Fotografía 1. Panorámica del sitio de toma de muestra

Muestra de sedimento tomada en marea baja (reflujo) en el Estero Cobina, según las coordenadas proporcionadas por el cliente.

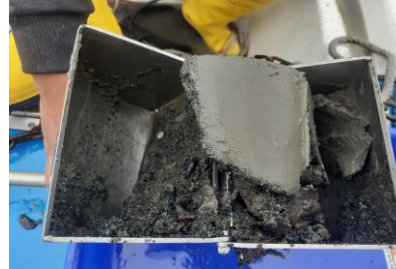
Fotografía 2. Uso de draga tipo Van Veen y apariencia de la muestra

Muestra con presencia de rocas
