REPORTE DE ANÁLISIS

Proyecto: Análisis mensual - EIA MIMG

Tipo de Muestra: 1 Muestra de Sedimento

**REGISTRO DE TOMA DE MUESTRA SIMPLE
SUELOS/SEDIMENTOS**

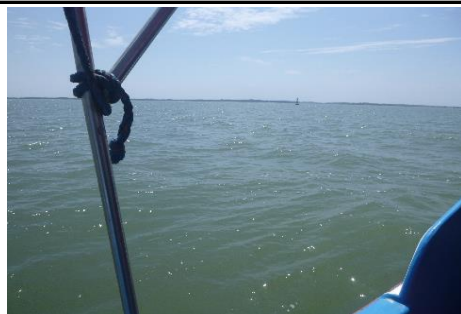
Fotografía 1. Panorámica y punto de toma de muestra

| SITIO DE MUESTREO |
|---|
| Muestra de sedimento tomada en marea baja (reflujo) en el área de la Barra Interna 1 que se ubica a la altura de la Boya 33, según las coordenadas proporcionadas por el cliente. |
