## REPORTE DE ANÁLISIS

**Proyecto:** Análisis de sedimentos - EIA MIMG

**Tipo de Muestra:** 1 Muestra de Sedimentos

**Número reporte Gruentec:** 2110136-S004

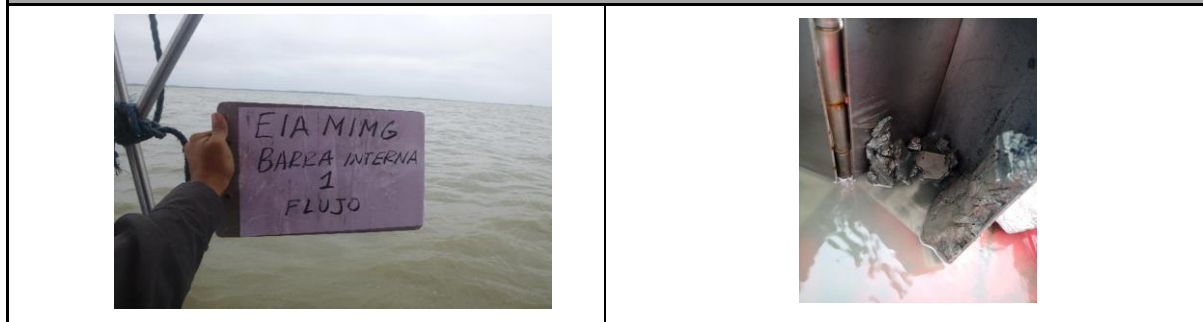
Fotografía 1. Panorámica y punto de toma de muestra

Fotografía 2. Uso de draga tipo Van Veen
