## REPORTE DE ANÁLISIS

**Proyecto:** Análisis de sedimentos (EIA MIMG)

**Número reporte Gruentec:** 2109267-S003

**REGISTRO DE TOMA DE MUESTRA SIMPLE  
SUELOS/SEDIMENTOS**

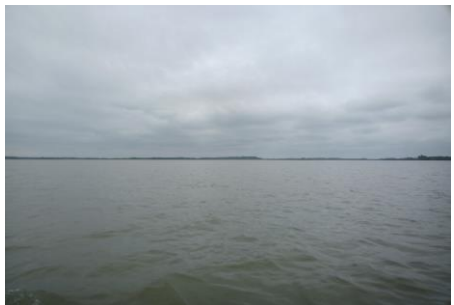
SITIO DE MUESTREO
<b>Descripción física y observaciones del sitio de toma de muestra</b>
Muestra de sedimento tomada en marea alta (flujo) en el área de la Barra Interna 2 que se ubica a la altura de la Boya 58, según las coordenadas proporcionadas por el cliente.

Fotografía 1. Panorámica y punto de toma de muestra		Fotografía 2. Uso de draga tipo Van Veen

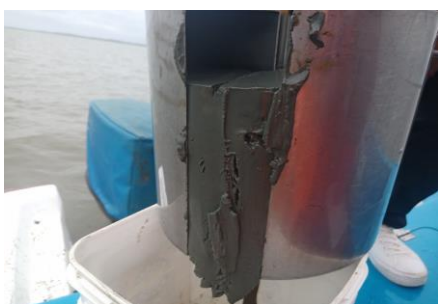
<b>Peso aproximado de la muestra (kg)</b>	1 kg.		
<b>Olor</b>	Ausencia	<b>Raíces</b>	Ausencia
<b>Color (5)</b>	Pardo olivo claro 2.5Y5/3	<b>Piedras/Rocas</b>	Ausencia
<b>Profundidad (m)</b>	17	<b>Textura</b>	Franco arcilloso
<b>Humedad</b>	Presencia	<b>Compacto o Disgregado</b>	Compacto

Apariencia de la muestra (percepción del técnico a cargo)
No se evidencian observaciones adicionales en la apariencia de la muestra.

Fotografía 3. Apariencia de la muestra		Fotografía 4. Coordenada geográfica
