REPORTE DE ANÁLISIS

Proyecto: Análisis de sedimentos (EIA MIMG)

Número reporte Gruentec: 2109267-S006

**REGISTRO DE TOMA DE MUESTRA SIMPLE
SUELOS/SEDIMENTOS**

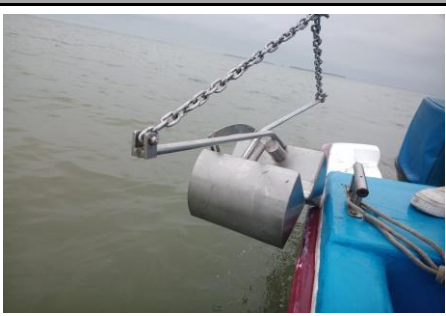
Fotografía 1. Panorámica y punto de toma de muestra		Fotografía 2. Uso de draga tipo Van Veen

Equipos y materiales utilizados:	Draga manual tipo Van Veen, GPS, cámara fotográfica, pala pequeña, guantes de látex, guantes anticorte, funda ziploc, fundas plásticas.
---	---

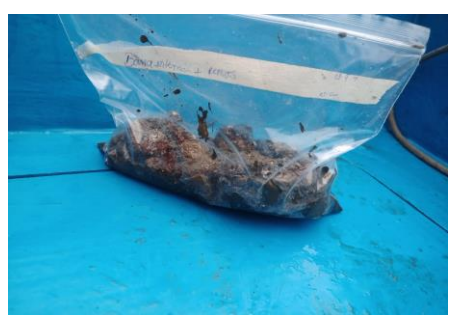
Fotografía 3. Apariencia de la muestra		Fotografía 4. Coordenada geográfica

Peso aproximado de la muestra (kg)	1 kg.		
Olor	Ausencia	Raíces	Ausencia
Color (5)	Pardo oscuro grisáceo 7.5YR3/2	Piedras/Rocas	Ausencia
Profundidad (m)	13	Textura	Arenoso
Humedad	Presencia	Compacto o Disgregado	Disgregado

Apariencia de la muestra (percepción del técnico a cargo)
Muestra con presencia de restos de concha.
