REPORTE DE ANÁLISIS

Proyecto: Análisis mensual de sedimento

INFORMACIÓN GENERAL					
EMPRESA:	JAN DE NUL N.V.				
ACTIVIDAD DE LA EMPRESA:	Profundización, operación y mantenimiento del canal de acceso a Guayaquil 24/7. Obras de dragado.				
PROYECTO:	Análisis de Sedimento - EIA MIMG				
DIRECCIÓN TOMA DE MUESTRA:	Provincia: Guayas, Cantón: Guayaquil, Parroquia: Posorja, Sector: Canal de Guayaquil - Posorja				
TÉCNICO EMPRESA:	Ing. Yaliza García				
TÉCNICO GRUENTEC:	Ing. Christian Lajones / Ing. José Barba				
IDENTIFICACIÓN DE LA MUESTRA					
Identificación de la muestra:	EIA MIMG_BARRA EXTERNA - REFLUJO		Identificación Gruentec:	JDN-2107267-S002	
Fecha y hora de toma de muestra:	14/07/2021 17:15		Cadena de Custodia N°:	19153/19154	
Fecha de análisis completado (1):	22/07/2021		Fecha de emisión (2):	26/07/2021	
	Coordenadas geográficas (3):	17 M	E	578845	Error: ± 3
			N	9696144	Datum: WGS 84

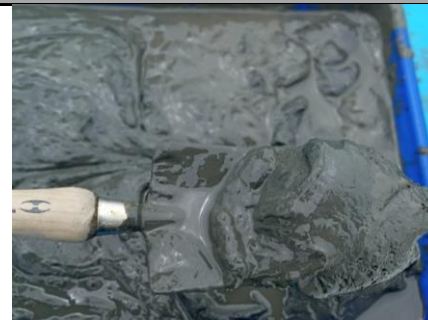
Fotografía 2. Apariencia de la muestra

Peso aproximado de la muestra (kg)	1		
Olor	Presencia	Raíces	Ausencia
Color (5)	Pardo Oscuro 7.5 YR 3/2	Piedras/Rocas	Ausencia
Profundidad (m)	10	Textura	Limoso
Humedad	Presencia	Compacto o Disgregado	Compacto

Apariencia de la muestra (percepción del técnico a cargo)
Muestra con olor a materia orgánica en descomposición.
