Ciente: JAN DE NUL N.V
 Ed. Torre The Point – Puerto Santa Ana, piso 32, oficina 2207 Telf:
 0969478880
PROFUNDIZACIÓN, OPERACIÓN Y MANTENIMIENTO

Actividad principal del cliente: DEL CANAL DE ACCESO A GUAYAQUIL 24/7. OBRAS DE
 DRAGADO

Atn: Ing. Yaliza García
 EIA MIMG: Análisis de agua, sedimentos y monitoreo

INFORME de RESULTADOS de ANÁLISIS

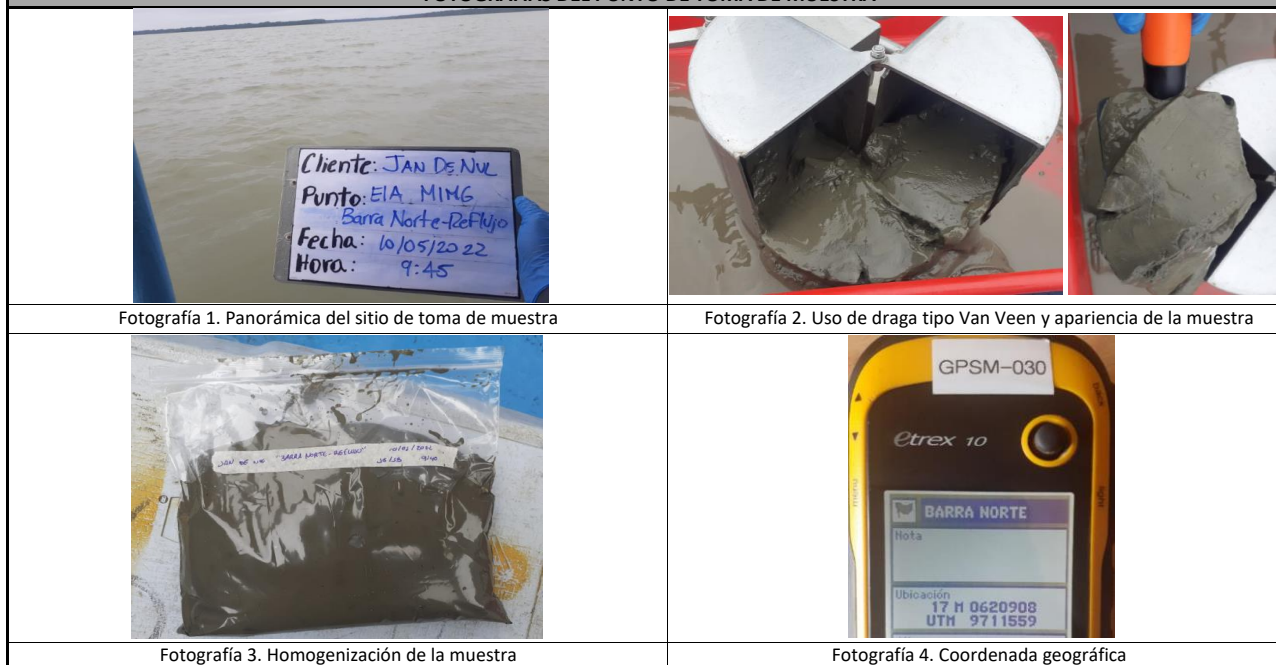
FOTOGRAFÍAS DEL PUNTO DE TOMA DE MUESTRA

Muestra de sedimento tomada en marea baja (reflujo) en el sector de Barra Norte según las coordenadas proporcionadas por el cliente.

Peso aproximado de la muestra (kg)	1 kg.		
Olor	Ausencia	Raíces	Ausencia
Color (5)	Amarillo Pálido 5Y7/3	Piedras/Rocas	Ausencia
Profundidad (m)	9	Textura	Franco
Humedad	Presencia	Compacto o Disgregado	Compacto

No se evidencian observaciones adicionales en la apariencia de la muestra.

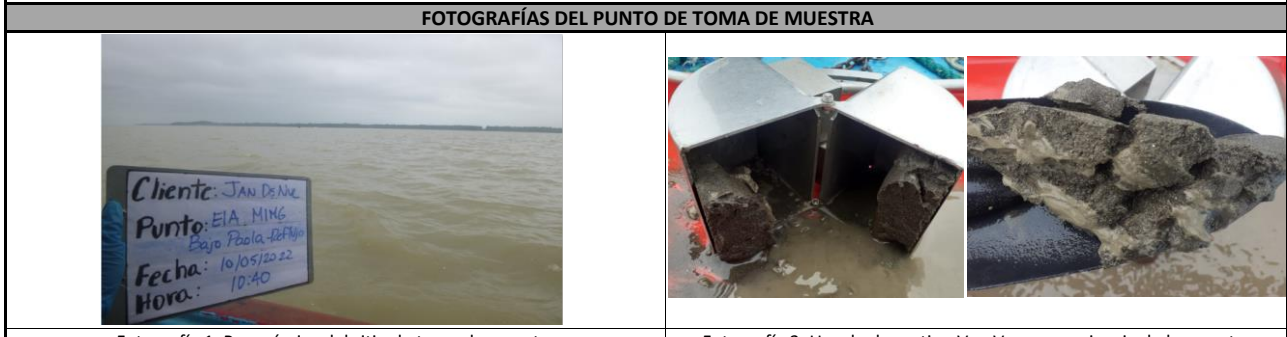
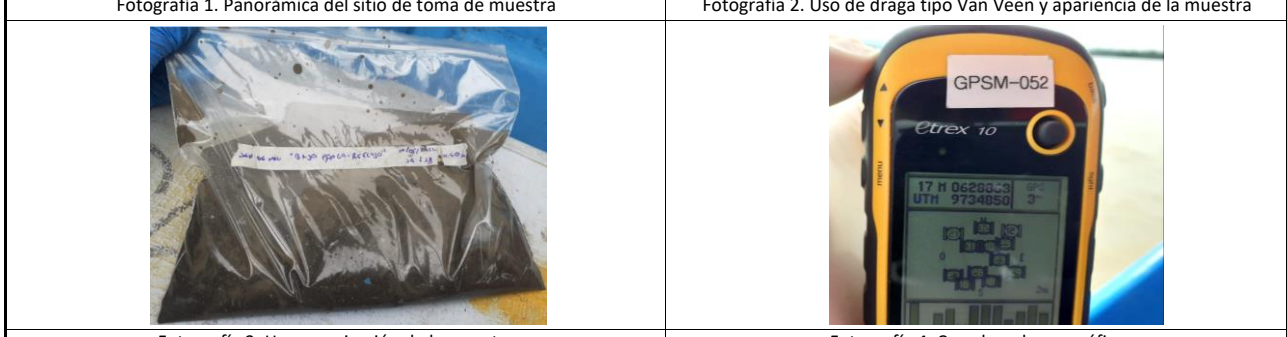
El área de donde se recolectó la muestra se denomina "Bajo Paola", la cual se encuentra aguas abajo del Río Guayas (canal de Guayaquil). La muestra fue tomada en marea Baja (Reflujo).

Peso aproximado de la muestra (kg)	1 kg					
Olor	Ausencia		Raíces	Ausencia		
Color (5)	Pardo Oscuro 7.5 YR 3/2		Piedras/Rocas	Ausencia		
Profundidad (m)	7		Textura	Arenoso		
Humedad	Presencia		Compacto o Disgregado	Disgregado

No se evidencian observaciones adicionales en la apariencia de la muestra.
