REPORTE DE ANÁLISIS

Proyecto: Análisis mensual - EIA MIMG

Tipo de Muestra: 1 Muestra de Sedimento

Identificación de la muestra:	EIA MIMG_BARRA INTERNA 2 - FLUJO	Método Adaptado de Referencia / Método Interno
Fecha de Muestreo:	10-ago.-21	
No. Reporte Gruentec:	2108142-S003	
Parámetros realizados en el Laboratorio		
Parámetros en Extracción Acuosa 2:1:		
pH ^(1,2)	7.9	EPA 9045 D / MM-AG/S-01
Conductividad μ S/cm ^(1,2)	8880	EPA 9050 A / MM-AG/S-02
Parámetros Generales en Suelos:		
Humedad % ^(1,2)	67.7	ASTM-4959-07 / MM-S-02
Metales en peso seco:		
Cromo Hexavalente mg/kg ^(1,2)	<1	EPA 7196A / MM-AG/S-38
Aluminio mg/kg ^(1,2)	8958	EPA 6020 A / MM-AG/S-39
Arsénico mg/kg ^(1,2)	2.8	EPA 6020 A / MM-AG/S-39
Bario mg/kg ^(1,2)	13	EPA 6020 A / MM-AG/S-39
Cadmio mg/kg ^(1,2)	<0.1	EPA 6020 A / MM-AG/S-39
Cobalto mg/kg ^(1,2)	7.0	EPA 6020 A / MM-AG/S-39
Cobre mg/kg ^(1,2)	16	EPA 6020 A / MM-AG/S-39
Cromo mg/kg ^(1,2)	53	EPA 6020 A / MM-AG/S-39
Hierro % ^(1,2)	1.2	EPA 6020 A / MM-AG/S-39
Mercurio mg/kg ^(1,2)	<0.1	EPA 6020 A / MM-AG/S-39

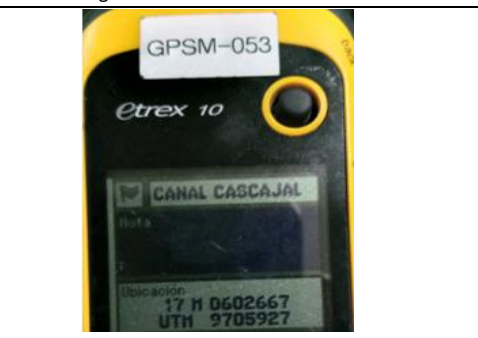
Fotografía 1. Panorámica y punto de toma de muestra	Fotografía 2. Muestra recolectada

Apariencia de la muestra (percepción del técnico a cargo)						
No se evidencian observaciones adicionales en la apariencia de la muestra.
