**Atn:** Ing. Yaliza García  
**Proyecto:** EIA MIMG: Análisis de agua y sedimentos  
**Fecha de Recepción:** 13 Ago 2022  
**Tipo de Muestra:** 1 Muestra de Sedimento  
**Fecha de Término de Análisis:** 23 Ago 2022  
**Identificación Gruentec:** 2208397-S005  
**Fecha de Emisión del Informe:** 25 Ago 2022

**INFORME**  
 de RESULTADOS  
 de ANÁLISIS

# REGISTRO DE TOMA DE MUESTRA SIMPLE SUELOS / SEDIMENTOS

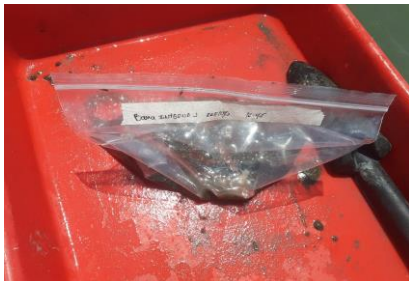
Fotografía 2. Uso de draga tipo Van Veen y apariencia de la muestra

CRITERIO DE TOMA DE MUESTRA						
Caracterización de suelos en función de los requerimientos del cliente.						
El criterio de toma de muestra ha sido definido por el cliente.						
SITIO DE MUESTREO						
Descripción física y observaciones del sitio de toma de muestra						
Muestra de sedimento tomada en marea baja (reflujo) en el sitio denominado "Barra interna 1", según las coordenadas proporcionadas por el cliente.						
Condiciones meteorológicas (Alto-Medio-Bajo-Ausencia)	Lluvia:	Ausencia	Humedad:	Medio	Viento:	Bajo
CARACTERÍSTICAS DE LA MUESTRA (4) (Ausencia o Presencia)						
Peso aproximado de la muestra (kg)	1					
Olor	Ausencia		Raíces	Ausencia		
Color (5)	Presencia		Piedras/Rocas	Presencia		
Profundidad (m)	13		Textura	Arenoso		
Humedad	Presencia		Compacto o Disgregado	Disgregado		
Equipos y materiales utilizados:	GPS, pala, guantes, funda ziploc					
Apariencia de la muestra (percepción del técnico a cargo)

Gris Claro 5Y7/2, restos de concha						
Condiciones de preservación/ conservación: Muestra conservada a 4 ±2 °C						
PARÁMETRO				PRESERVANTE		
Sulfuro				Acetato de Zinc 2N ZnC <sub>4</sub> H <sub>6</sub> O <sub>4</sub>		<input type="checkbox"/>

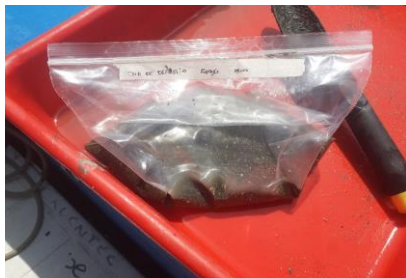
Fotografía 2. Uso de draga tipo Van Veen y apariencia de la muestra

CRITERIO DE TOMA DE MUESTRA						
Caracterización de suelos en función de los requerimientos del cliente.						
El criterio de toma de muestra ha sido definido por el cliente.						
SITIO DE MUESTREO						
Descripción física y observaciones del sitio de toma de muestra						
Muestra de sedimento tomada en marea baja (reflujo) en el sitio denominado "Zona de Depósito", según las coordenadas proporcionadas por el cliente.						
Condiciones meteorológicas (Alto-Medio-Bajo-Ausencia)	Lluvia:	Ausencia	Humedad:	Medio	Viento:	Bajo
CARACTERÍSTICAS DE LA MUESTRA (4)						
(Ausencia o Presencia)						
Peso aproximado de la muestra (kg)	1					
Olor	Ausencia		Raíces	Ausencia		
Color (5)	Presencia		Piedras/Rocas	Presencia		
Profundidad (m)	19		Textura	Arenoso		
Humedad	Presencia		Compacto o Disgregado	Disgregado		
Equipos y materiales utilizados:	GPS, pala, guantes, funda ziploc					
Apariencia de la muestra (percepción del técnico a cargo)

Gris Claro 5Y7/2						
Condiciones de preservación/ conservación: Muestra conservada a 4 ±2 °C						
PARÁMETRO				PRESERVANTE		
Sulfuro				Acetato de Zinc 2N ZnC <sub>4</sub> H <sub>6</sub> O <sub>4</sub>	<input type="checkbox"/>
