REPORTE DE ANÁLISIS

Cliente: JAN DE NUL N.V

Proyecto: EIA MIMG

**REGISTRO DE TOMA DE MUESTRA SIMPLE
SUELOS/SEDIMENTOS**

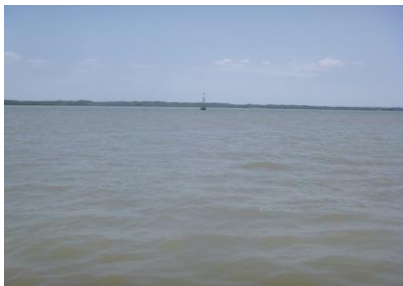
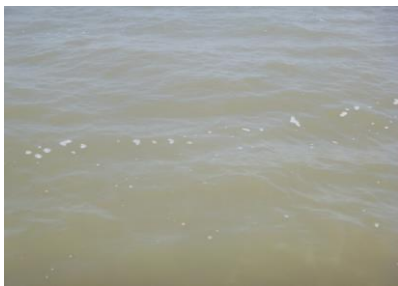
Fotografía 1. Panorámica del sitio de toma de muestra		Fotografía 2. Sitio de toma de muestra

Muestra de sedimento tomada en altamar en marea alta, según las coordenadas proporcionadas por el cliente y que constan en su PMA. Muestra tomada en el sitio denominado "Barra interna 2".

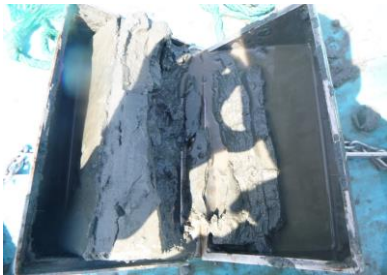
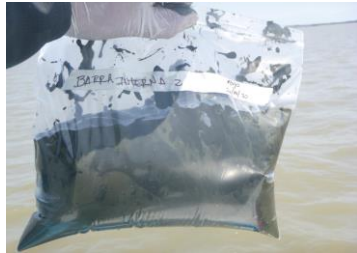
Fotografía 3. Apariencia de la muestra		Fotografía 4. Muestra recolectada

Peso aproximado de la muestra (kg)	1				
Olor	Ausencia		Raíces	Ausencia	
Color (5)	Olivo oscuro grisáceo 5Y3/2		Piedras/Rocas	Ausencia	
Profundidad (m)	15		Textura	Limoso	
Humedad	Presencia		Compacto o Disgregado	Compacto

Muestra no presenta características adicionales

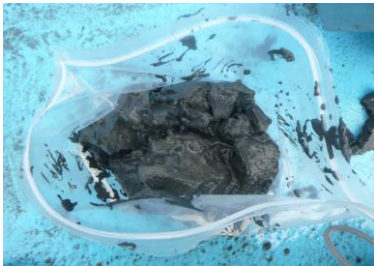
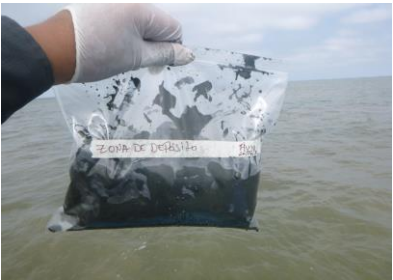
Fotografía 3. Apariencia de la muestra		Fotografía 4. Muestra recolectada

SITIO DE MUESTREO						
Descripción física y observaciones del sitio de toma de muestra						
Muestra de sedimento tomada en altamar en marea alta, según las coordenadas proporcionadas por el cliente y que constan en su PMA. Muestra tomada en el sitio denominado "Zona de depósito"						
Condiciones meteorológicas (Alto-Medio-Bajo-Ausencia)	Lluvia:	Ausencia	Humedad:	Medio	Viento:	Medio
CARACTERÍSTICAS DE LA MUESTRA (4) (Ausencia o Presencia)						
Peso aproximado de la muestra (kg)	1					
Olor	Ausencia		Raíces	Ausencia		
Color (5)	Pardo fuerte 7.5 YR 2 5/2		Piedras/Rocas	Ausencia		
Profundidad (m)	22		Textura	Limoso		
Humedad	Presencia		Compacto o Disgregado	Compacto		
Equipos y materiales utilizados:	Draga tipo Van Veen, guantes, funda ziploc, GPS, cámara fotográfica, pala pequeña					
Percepción del técnico de toma de muestra						
No presenta características adicionales

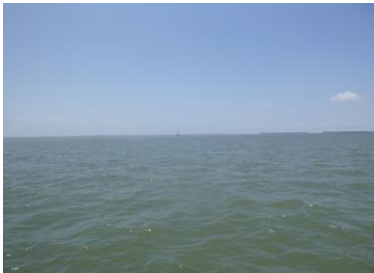
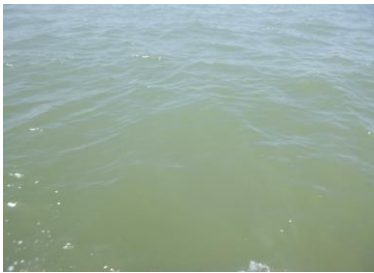
Fotografía 1. Panorámica del sitio de toma de muestra		Fotografía 2. Sitio de toma de muestra

SITIO DE MUESTREO						
Descripción física y observaciones del sitio de toma de muestra						
Muestra de sedimento tomada en altamar en marea alta, según las coordenadas proporcionadas por el cliente y que constan en su PMA. Muestra tomada en el sitio denominado "Barra interna 1".						
Condiciones meteorológicas (Alto-Medio-Bajo-Ausencia)	Lluvia:	Ausencia	Humedad:	Medio	Viento:	Medio
CARACTERÍSTICAS DE LA MUESTRA (4) (Ausencia o Presencia)						
Peso aproximado de la muestra (kg)	1					
Olor	Ausencia		Raíces	Ausencia		
Color (5)	Pardo fuerte 7.5YR2.5/3		Piedras/Rocas	Ausencia		
Profundidad (m)	17		Textura	Limoso		
Humedad	Presencia		Compacto o Disgregado	Compacto		
Equipos y materiales utilizados:	Draga tipo Van Veen, guantes, funda ziploc, GPS, cámara fotográfica, pala pequeña					
Percepción del técnico de toma de muestra						
Muestra no presenta características adicionales
