REPORTE DE ANÁLISIS

Proyecto: Dragado Golfo de GYE - EIA Área Los Goles

Número reporte Gruentec: 1902315-S001

REGISTRO DE MUESTREO - SUELOS/SEDIMENTOS

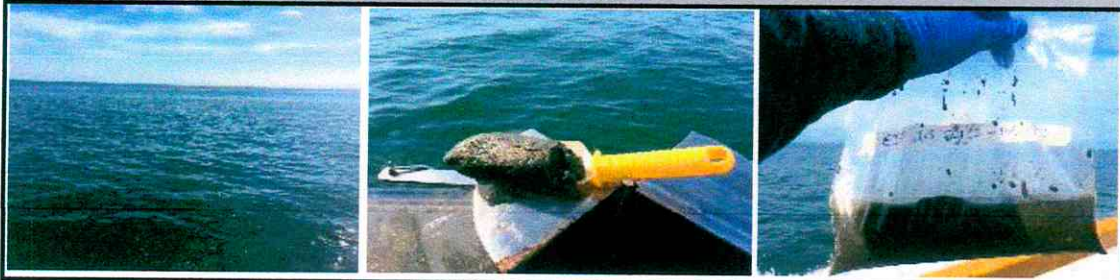
FOTOGRAFÍAS

| Monitoreo realizado en alta mar, la muestra es tomada según la coordenada proporcionada por el cliente. Punto de muestreo ubicado a 13.7m de profundidad. | Lluvia | No |

| Color* | Pardo oscuro 7.5 YR 3/2 | Piedras/Rocas | Presencia |
| Profundidad (m) | 13.7 | Textura | Arenoso |

El monitoreo fue realizado en alta mar. Se utilizó la embarcación "Lionel B" para llegar a cada uno de los sitios de muestreo
Se utilizó la draga Tipo Van Veen para la recolección del sedimento.

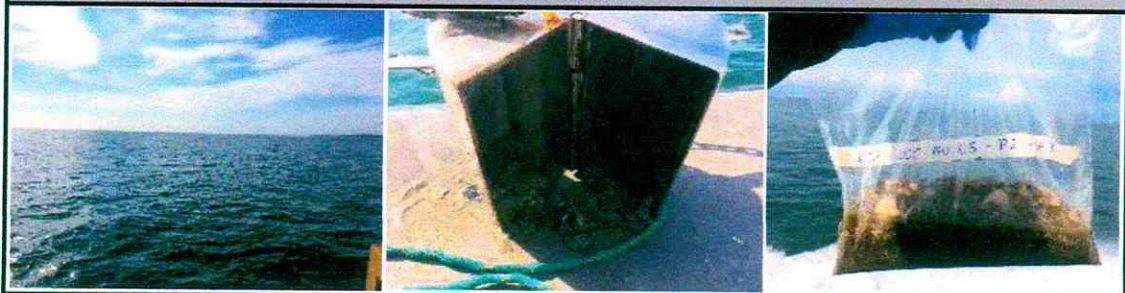
FOTOGRAFÍAS

| Monitoreo realizado en alta mar, la muestra es tomada según la coordenada proporcionada por el cliente. Punto de muestreo ubicado a 12 m de profundidad. | Lluvia | No |

| Color* | Pardo olivo claro 2.5 Y 5/3 | Piedras/Rocas | Presencia |
| Profundidad (m) | 12 | Textura | Arenoso |

El monitoreo fue realizado en alta mar. Se utilizó la embarcación "Lionel B" para llegar a cada uno de los sitios de muestreo
 Se utilizó la draga Tipo Van Veen para la recolección del sedimento.
 Presencia de conchas marinas en la muestra
 * Sistema de notación Munsell y atributos cromáticos en suelo húmedo y seco.
 Nomenclatura: N/A: No Aplica; ID Lab: Identificación interna Gruentec

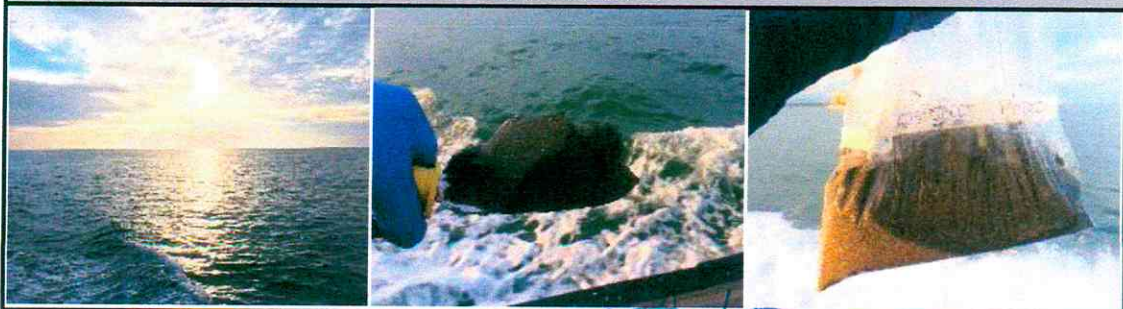
FOTOGRAFÍAS

El monitoreo fue realizado en alta mar. Se utilizó la embarcación "Lionel B" para llegar a cada uno de los sitios de muestreo
Se utilizó la draga Tipo Van Veen para la recolección del sedimento.
* Sistema de notación Munsell y atributos cromáticos en suelo húmedo y seco.
Nomenclatura: N/A; No Aplica; ID Lab: Identificación interna Gruentec
