REPORTE DE ANÁLISIS

Proyecto: Análisis de Sedimento - EIA MIMG

Número reporte Gruentec: 1912386-S001 R

REGISTRO DE TOMA DE MUESTRA SIMPLE - SUELOS/SEDIMENTOS

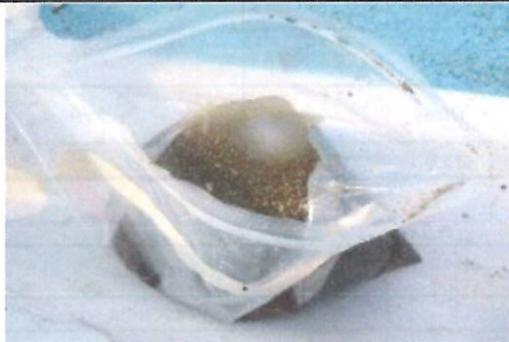
Muestra de color Amarillo - 10YR7/6, de textura arenosa, con presencia de rocas.

Fotografía 1. Vista de la apariencia de la muestra
