REPORTE DE ANÁLISIS

Proyecto: Análisis de Sedimento - EIA MIMG

Tipo de Muestra: 1 Muestra de Sedimento

Número reporte Gruentec: 1912391-S001 R

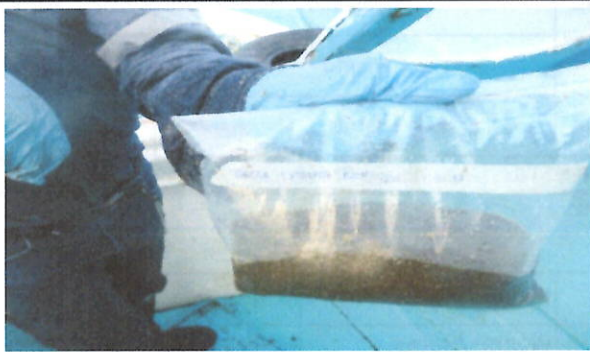
Fotografía 1. Vista lateral

Muestra tomada en altamar. La misma presenta una textura arenosa y color pardo , presencia de piedras pequeñas.

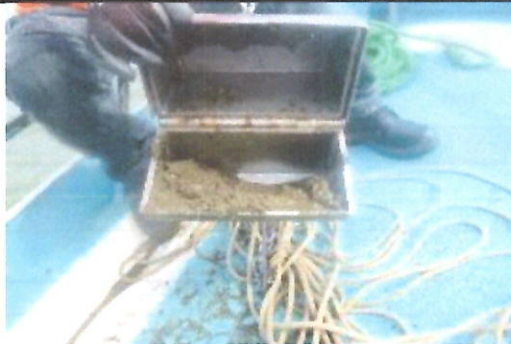
Fotografía 1. Vista de la apariencia de la muestra

Muestra de color Olivo grisáceo - 5Y4/2, de textura arenosa.

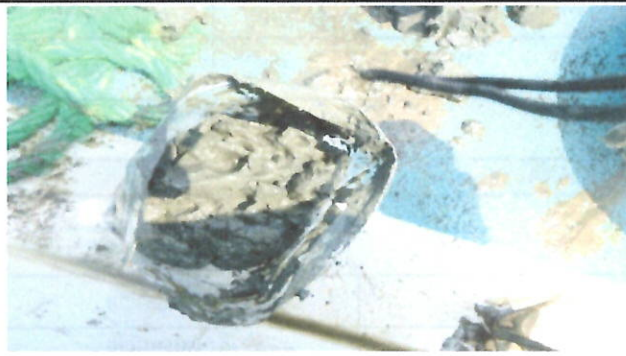
Fotografía 1. Vista lateral

El muestreo es realizado desde una embarcación marina proporcionada por el cliente. Muestra tomada en altamar. La misma presenta una textura arcilloso y color pardo.

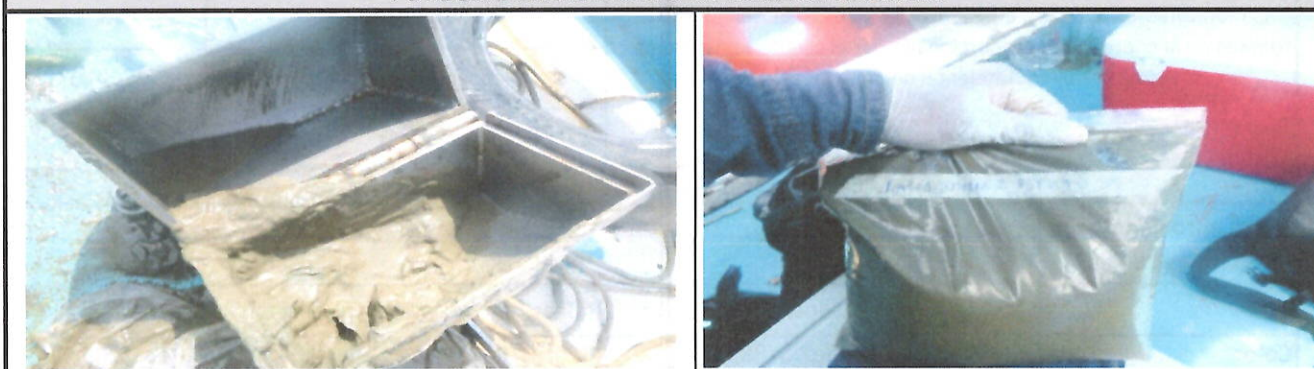
Fotografía 1. Vista lateral

El muestreo es realizado desde una embarcación marina proporcionada por el cliente. Muestra tomada en altamar. La misma presenta una textura arcillosa y color pardo.
