REPORTE DE ANÁLISIS

Proyecto: Dragado Golfo de Guayaquil - Análisis de sedimentos EIA MIMG

Número reporte Gruentec: 2007248-S002

REGISTRO DE TOMA DE MUESTRA SIMPLE - SEDIMENTOS

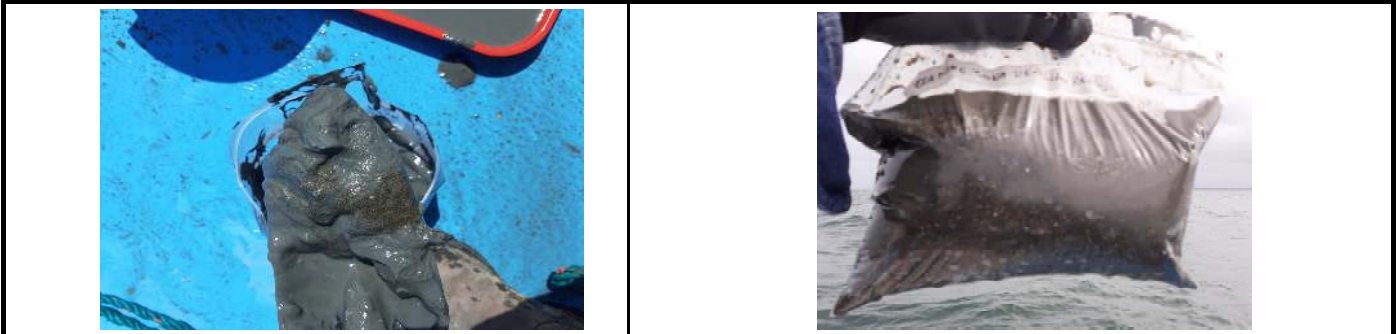
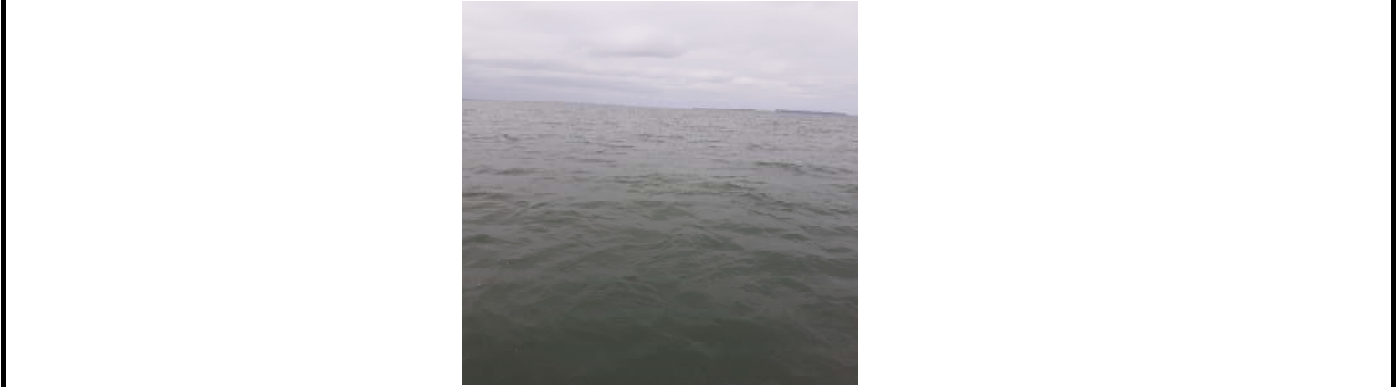
FOTOGRAFÍAS DEL PUNTO DE TOMA DE MUESTRA

Peso aproximado de la muestra (kg)	2 KG		
Olor	Ausencia	Raíces	Ausencia
Color*	Olivo oscuro grisáceo 5Y3/2	Piedras/Rocas	Ausencia
Profundidad (m)	11	Textura	Limosa
Humedad	Presencia	Compacto o Disgregado	Compacto

El muestreo se realizó empleando una embarcación marítima proporcionada por el cliente. La muestra fue tomada en altamar a una profundidad de 11 m en marea baja, presentó color olivo oscuro grisáceo y textura limosa.

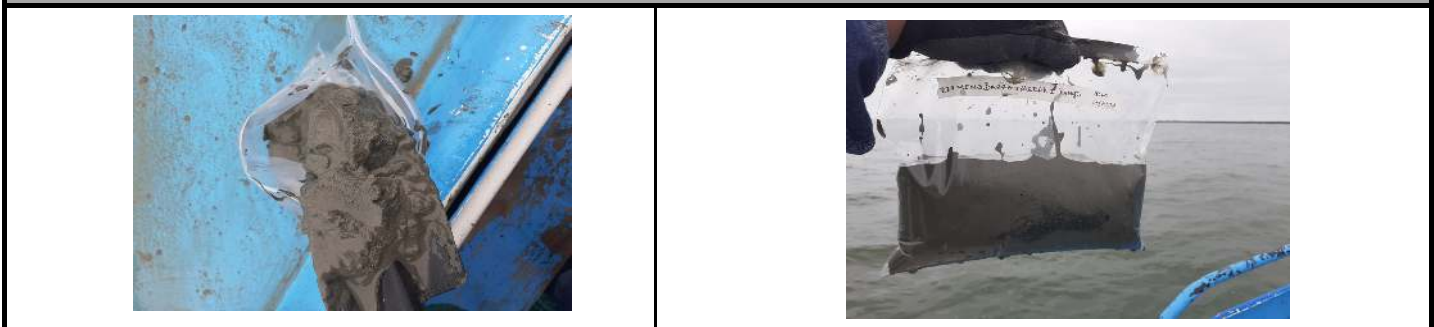
Fotografía 1. Apariencia de la muestra

Peso aproximado de la muestra (kg)	2 kg		
Olor	Ausencia	Raíces	Ausencia
Color*	Pardo fuerte - 7.5YR2.5/3	Piedras/Rocas	Ausencia
Profundidad (m)	11	Textura	Limosa
Humedad	Presencia	Compacto o Disgregado	Compacto

El muestreo se realizó empleando una embarcación marítima proporcionada por el cliente. La muestra fue tomada en altamar a una profundidad de 11 m en marea baja, presentó color pardo fuerte y textura limosa.

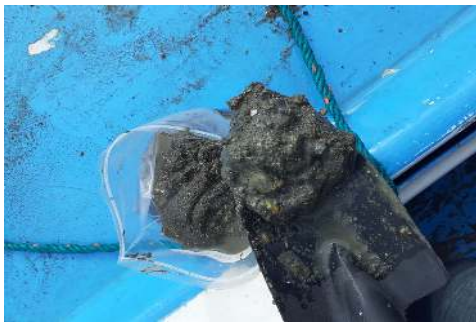
Fotografía 1. Apariencia de la muestra

Peso aproximado de la muestra (kg)	2 kg		
Olor	Ausencia	Raíces	Ausencia
Color*	Pardo oscuro 7.5 YR 3/2	Piedras/Rocas	Presencia
Profundidad (m)	12	Textura	Arenosa
Humedad	Presencia	Compacto o Disgregado	Disgregado

El muestreo se realizó empleando una embarcación marítima proporcionada por el cliente. La muestra fue tomada en altamar a una profundidad de 12 m en marea baja, presentó color pardo oscuro, textura arenosa, piedras y conchas.
