**Cliente:** JAN DE NUL N.V

**Proyecto:** EIA MIMG: Análisis de agua

**INFORME**  
 de RESULTADOS  
 de ANÁLISIS

Identificación de la muestra, cliente b):	EIA MIMG - BARRA INTERNA 2 - FLUJO	Fecha Medición	Tabla 2. Anexo 1, Acuerdo Ministerial 097-A, TULSMA Criterios de calidad admisibles para la preservación de la vida acuática y silvestre en aguas marinas y estuarios.	Método Adaptado de Referencia / Método Interno
<b>Fecha de Muestreo:</b>	<b>10 Oct 2022</b>			
<b>No. Reporte Gruentec:</b>	<b>2210308-AM003</b>

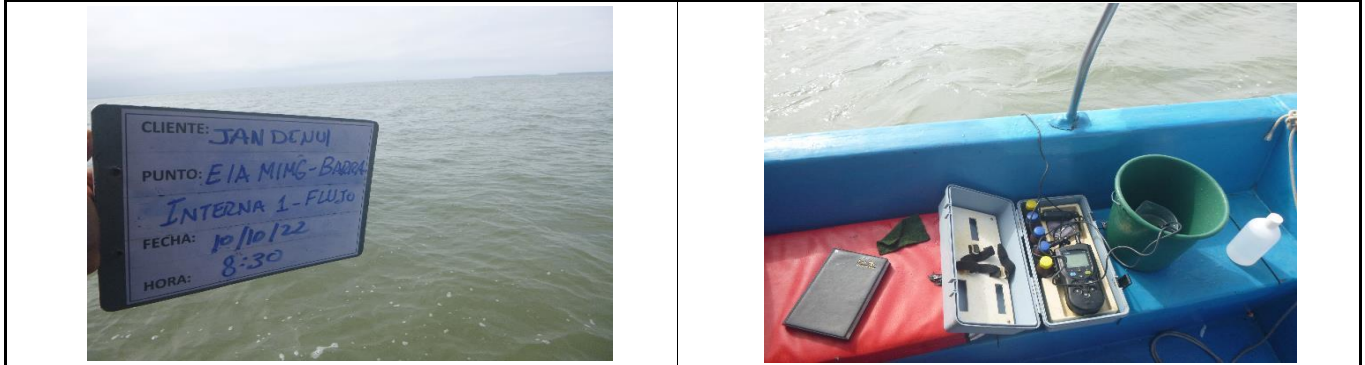
Fotografía 1. Panorámica del área de toma de muestra

Fotografía 2. Medición de parámetros in situ
