REPORTE DE ANÁLISIS

Proyecto: Análisis mensual de sedimento

INFORMACIÓN GENERAL	
EMPRESA:	JAN DE NUL N.V.
ACTIVIDAD DE LA EMPRESA:	Empresa dedicada a la profundización, operación y mantenimiento del canal de acceso a Guayaquil 24/7. Obras de dragado.
PROYECTO:	Monitoreo Adicional Enero
DIRECCIÓN TOMA DE MUESTRA:	Provincia: Guayas, cantón: Guayaquil, parroquia: Ximena, sector: Canal de Guayaquil, Estero Del Muerto.
TÉCNICO EMPRESA:	Ing. Yaliza García
TÉCNICO GRUENTEC:	Ing. José Barba / Ing. Erick Moreno

IDENTIFICACIÓN DE LA MUESTRA			
Identificación de la muestra:	EIA_MING-ESTERO DEL MUERTO-REFLUJO	Identificación Gruentec:	JDN-2201469-S001
Fecha y hora de toma de muestra:	28/01/2022 9:00	Cadena de Custodia N°:	22103
Fecha de análisis completado (1):	07/02/2022	Fecha de emisión (2):	10/02/2022

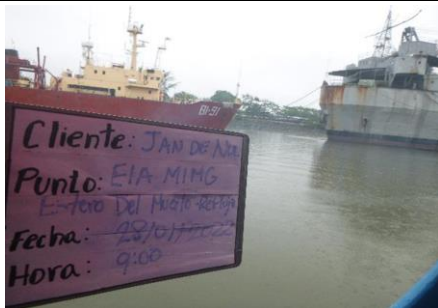
SITIO DE MUESTREO
Descripción física y observaciones del sitio de toma de muestra
Muestra de sedimento tomada en marea baja, según las coordenadas proporcionadas por el cliente. Muestra tomada en el sitio denominado "Estero del Muerto".

Fotografía 1. Panorámica del sitio de toma de muestra

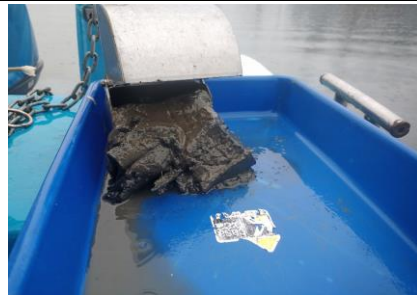
Peso aproximado de la muestra (kg)	1		
Olor	Presencia	Raíces	Ausencia
Color (5)	Olivo grisáceo - 5Y4/2	Piedras/Rocas	Ausencia
Profundidad (m)	10	Textura	Franco Arcilloso
Humedad	Presencia	Compacto o Disgregado	Compacto

Apariencia de la muestra (percepción del técnico a cargo)
Muestra con olor a materia orgánica en descomposición.

Fotografía 2. Muestra recolectada

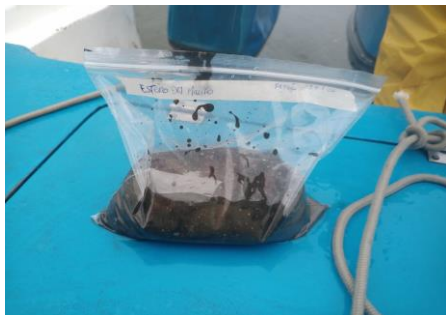
Fotografía 3. Homogenización de la muestra
