REPORTE DE ANÁLISIS

Cliente: JAN DE NUL N.V

Proyecto: Análisis mensual de sedimento

Número reporte Gruentec: 2107267-S011

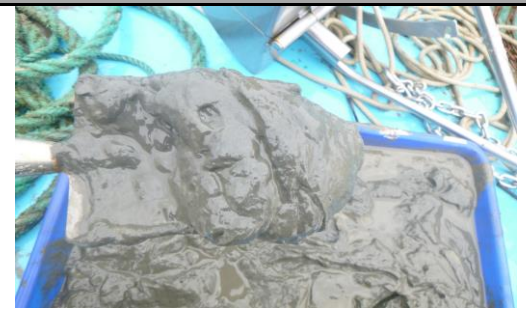
Fotografía 2. Apariencia de la muestra

Peso aproximado de la muestra (kg)	1		
Olor	Ausencia	Raíces	Ausencia
Color (5)	Olivo grisáceo - 5Y4/2	Piedras/Rocas	Ausencia
Profundidad (m)	10	Textura	Arenoso
Humedad	Presencia	Compacto o Disgregado	Compacto

Apariencia de la muestra (percepción del técnico a cargo)
Muestra no presenta características adicionales.

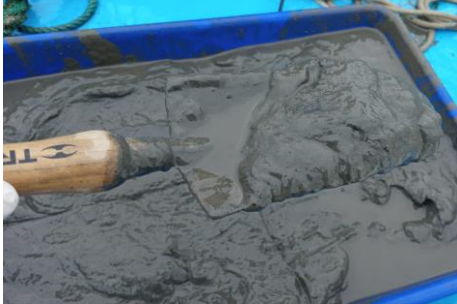
Fotografía 1. Panorámica del sitio de toma de muestra	Fotografía 2. Apariencia de la muestra

Apariencia de la muestra (percepción del técnico a cargo)						
Muestra no presenta características adicionales.
