Cliente: JAN DE NUL N.V
 Ed. Torre The Point – Puerto Santa Ana, piso 32,
 oficina 2207
 Telf: 0969478880
 Profundización, operación y mantenimiento del
Actividad principal del cliente: Canal de acceso a Guayaquil 24/7. Obras de
 dragado

Atn: Ing. Yaliza García
Proyecto: EIA MIMG: Análisis de agua y sedimentos
Fecha de Recepción: 13 Ago 2022
Tipo de Muestra: 1 Muestra de Sedimento
Fecha de Término de Análisis: 23 Ago 2022
Identificación Gruentec: 2208397-S001
Fecha de Emisión del Informe: 25 Ago 2022

INFORME
 de RESULTADOS
 de ANÁLISIS

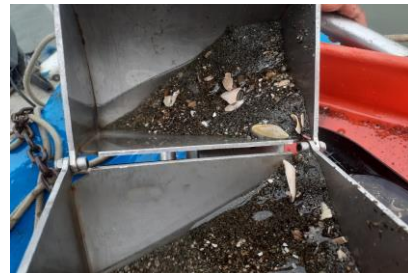
Fotografía 2. Uso de draga tipo Van Veen y apariencia de la muestra

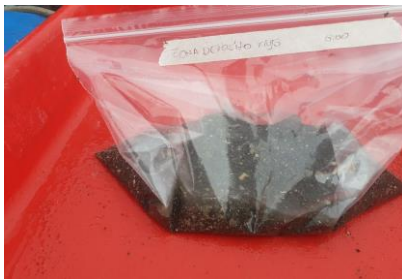
Fotografía 3. Homogenización de la muestra

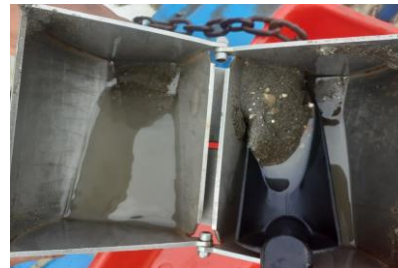
Fotografía 2. Uso de draga tipo Van Veen y apariencia de la muestra

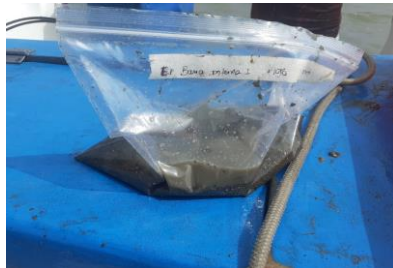
Fotografía 3. Homogenización de la muestra

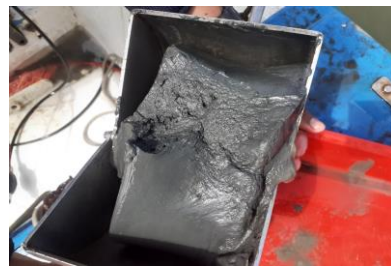
Fotografía 2. Uso de draga tipo Van Veen y apariencia de la muestra

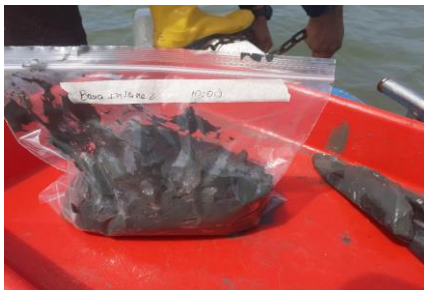
Fotografía 3. Homogenización de la muestra
