REPORTE DE ANÁLISIS

Proyecto: Dragado Golfo de Guayaquil - Análisis de sedimentos EIA MIMG

Número reporte Gruentec: 2007248-S005

REGISTRO DE TOMA DE MUESTRA SIMPLE - SEDIMENTOS

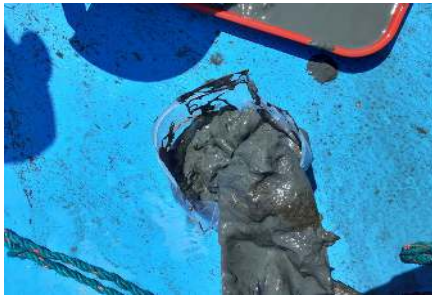
El muestreo se realizó empleando una embarcación marítima proporcionada por el cliente. La muestra fue tomada en altamar a una profundidad de 18 m en marea alta, presentó color pardo oscuro y textura limosa.

Fotografía 1. Apariencia de la muestra

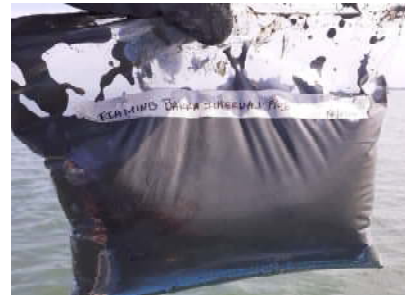
Fotografía 2. Muestra en funda ziploc

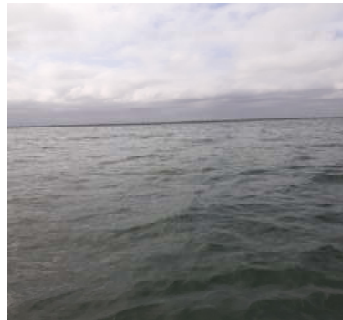
Descripción física y observaciones del punto de toma de muestra	Condiciones meteorológicas (Alto-Medio-Bajo- No)	
Muestra de sedimento tomada en altamar en marea alta, según las coordenadas proporcionadas por el cliente y que constan en su PMA. Muestra tomada en el sitio denominado "Barra interna 1".	Lluvia	Nulo
	Humedad	Medio
	Viento	Medio
	Otras	N/A

Fotografía 3. Sitio de muestreo (Alta mar)

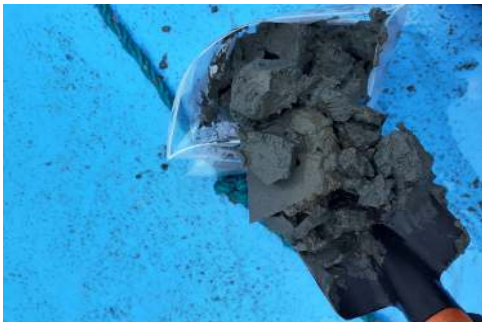
El muestreo se realizó empleando una embarcación marítima proporcionada por el cliente. La muestra fue tomada en altamar a una profundidad de 15 m en marea alta, presentó color pardo fuerte y textura limosa.

Fotografía 1. Apariencia de la muestra

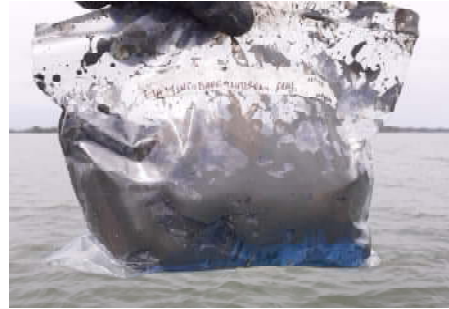
Fotografía 2. Muestra en funda ziploc

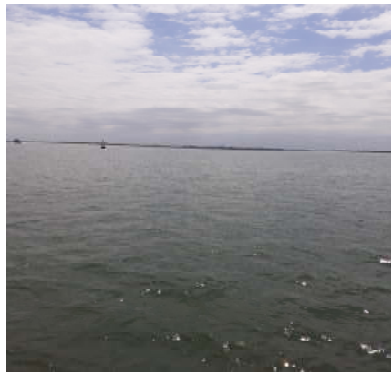
Muestra de sedimento tomada en altamar en marea alta, según las coordenadas proporcionadas por el cliente y que constan en su PMA. Muestra tomada en el sitio denominado "Barra interna 2".

Fotografía 3. Sitio del muestreo (Altama mar)

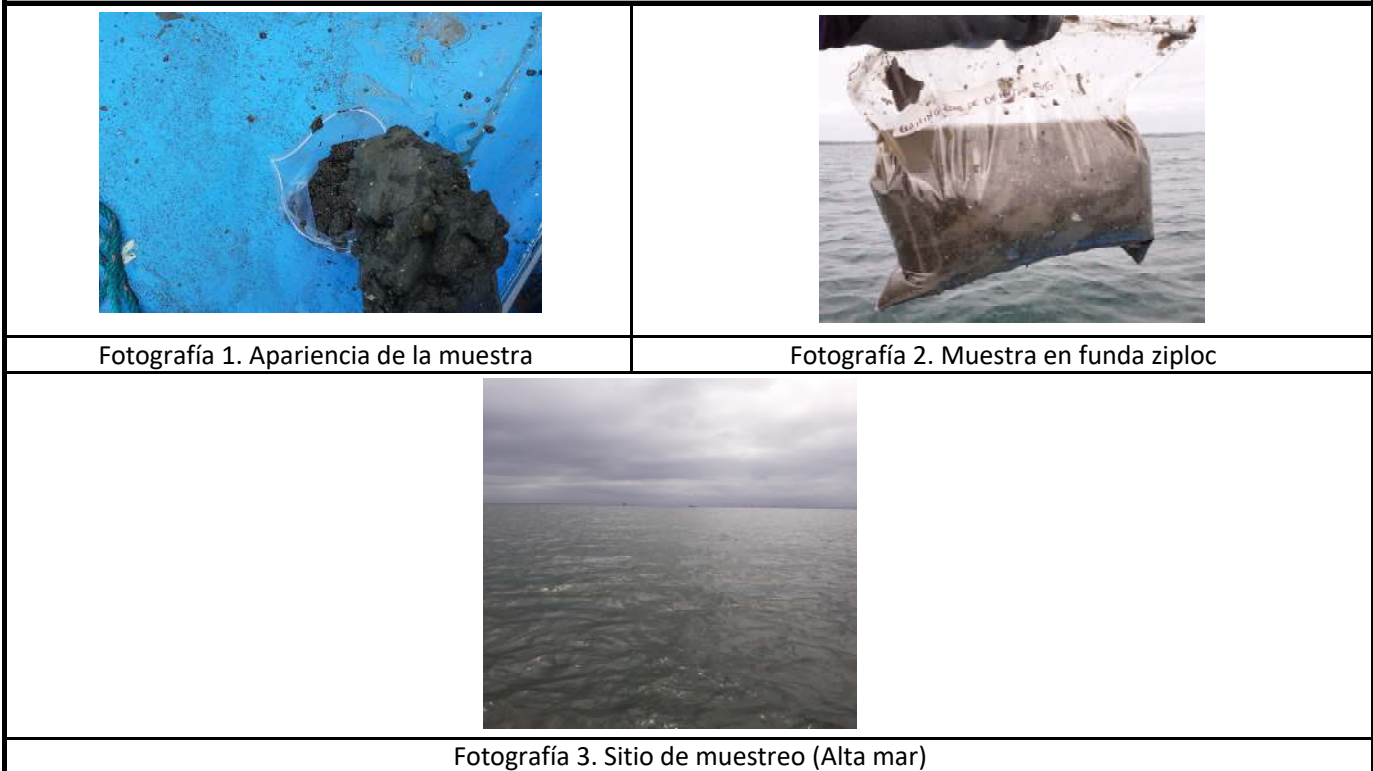
FOTOGRAFÍAS DEL PUNTO DE TOMA DE MUESTRA

El muestreo se realizó empleando una embarcación marítima proporcionada por el cliente. La muestra fue tomada en altamar a una profundidad de 24 m en marea alta, presentó color pardo oscuro, textura arenosa, piedras y conchas.
