## REPORTE DE ANÁLISIS

**Proyecto:** Análisis de Sedimentos - EIA MIMG

**Número reporte Gruentec:** 2008323-S008

**REGISTRO DE TOMA DE MUESTRA SIMPLE  
SUELOS/SEDIMENTOS**

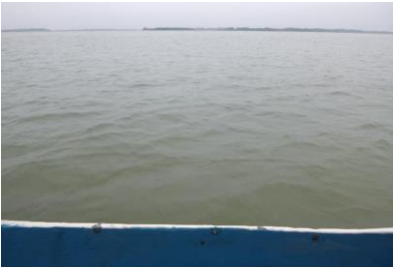
Fotografía 1. Panorámica del sitio de toma de muestra	Fotografía 2. Sitio de toma de muestra

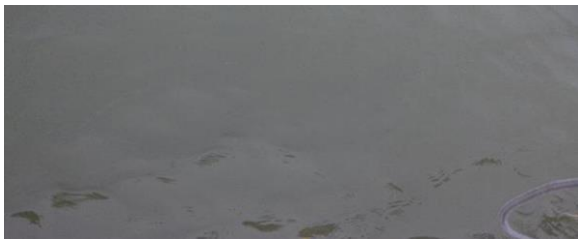
Muestra de sedimento tomada en altamar en marea baja, según las coordenadas proporcionadas por el cliente y que constan en su PMA. Muestra tomada en el sitio denominado "Barra interna 2".

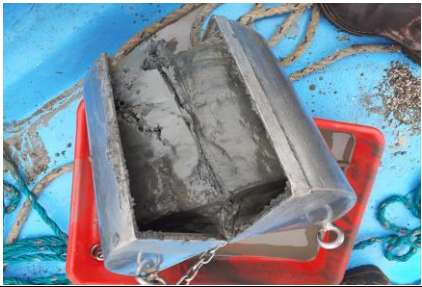
Muestra de color olivo oscuro grisáceo 5Y3/2, tomada a una profundidad de 11m. Presenta humedad y textura limosa y compacta.

Fotografía 3. Apariencia de la muestra	Fotografía 4. Muestra recolectada

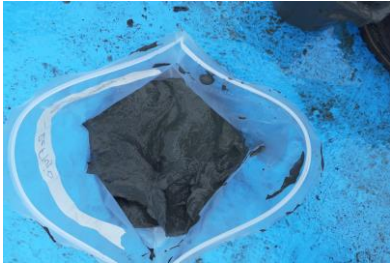
Muestra de color olivo grisáceo- 5Y4/2 con presencia de olor a materia orgánica en descomposición, tomada a una profundidad de 10m. Presenta humedad y textura limosa y compacta.

Fotografía 3. Apariencia de la muestra	Fotografía 4. Muestra recolectada

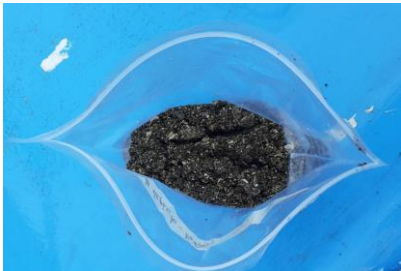
Fotografía 3. Apariencia de la muestra		Fotografía 4. Muestra recolectada
