## REPORTE DE ANÁLISIS

**Proyecto:** Análisis de Sedimento - EIA MIMG

**Número reporte Gruentec:** 2104132-S001

**REGISTRO DE TOMA DE MUESTRA SIMPLE  
SUELOS/SEDIMENTOS**

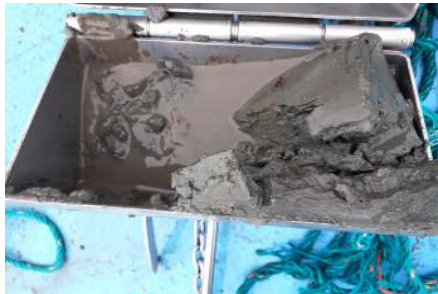
<b>Equipos y materiales utilizados:</b>	Draga manual tipo Van Veen, guantes, funda ziploc, cámara, GPS, pala					
Apariencia de la muestra (percepción del técnico a cargo)						
Muestra no presenta características adicionales.

Fotografía 1. Panorámica del sitio de toma de muestra	Fotografía 2. Apariencia de la muestra
