REPORTE DE ANÁLISIS

Proyecto: EIA MIMG

Tipo de Muestra: 1 Muestra de Sedimento

Número reporte Gruentec: 2106232-S006

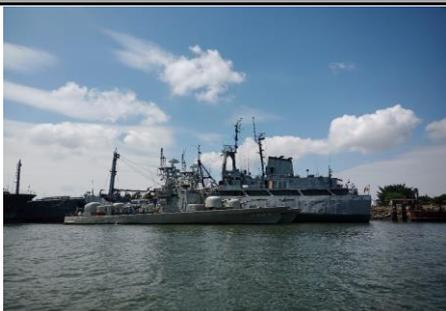
Fotografía 1. Panorámica del sitio de toma de muestra

SITIO DE MUESTREO
Descripción física y observaciones del sitio de toma de muestra
Muestra de sedimento tomada en marea baja, según las coordenadas proporcionadas por el cliente. Muestra tomada en el sitio denominado "Estero del Muerto".

Apariencia de la muestra (percepción del técnico a cargo)
Muestra con olor a materia orgánica en descomposición.

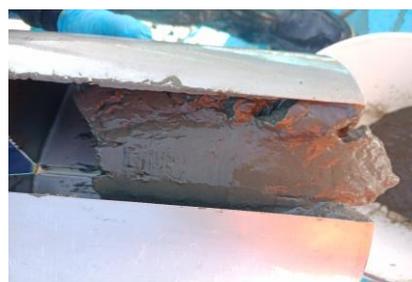
Fotografía 2. Muestra recolectada

Peso aproximado de la muestra (kg)	1		
Olor	Presencia	Raíces	Ausencia
Color (5)	Olivo grisáceo - 5Y4/2	Piedras/Rocas	Ausencia
Profundidad (m)	10	Textura	Arenoso
Humedad	Presencia	Compacto o Disgregado	Compacto
