## REPORTE DE ANÁLISIS

**Proyecto:** EIA MIMG

**Tipo de Muestra:** 1 Muestra de Sedimento

**Número reporte Gruentec:** 2102170-S004

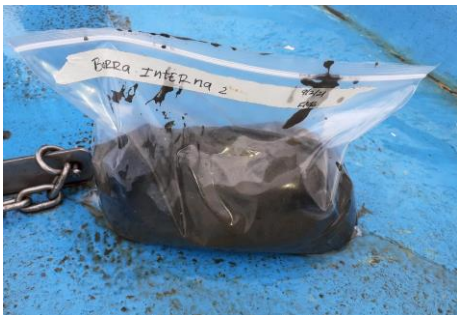
Fotografía 2. Homogenización de la muestra

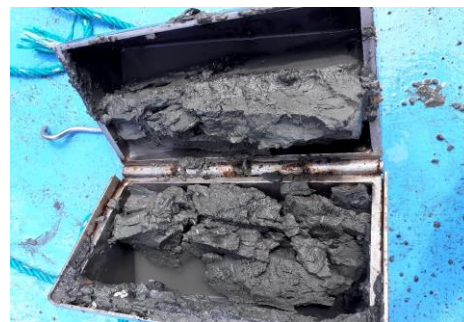
<b>Equipos y materiales utilizados:</b>	Draga manual tipo Van Veen, guantes, funda ziploc, cámara, GPS y pala.					
Apariencia de la muestra (percepción del técnico a cargo)						
La muestra compacta de color Olivo oscuro grisáceo 5Y3/2 presenta humedad, resto de conchas y textura limosa.

Fotografía 3. Muestra recolectada

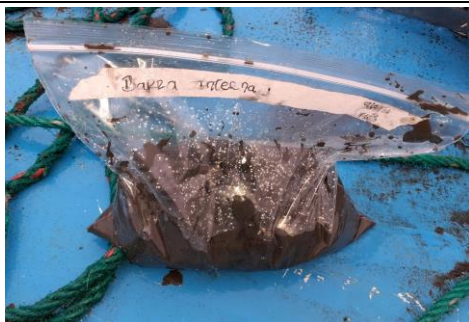
Fotografía 3. Homogenización de la muestra

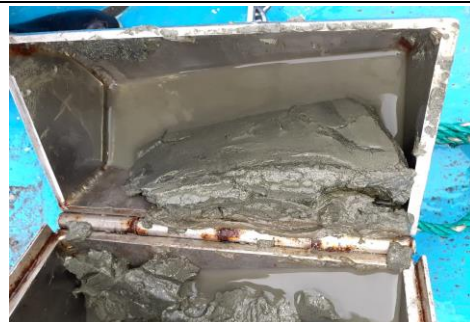
<b>Equipos y materiales utilizados:</b>	Draga manual tipo Van Veen, guantes, funda ziploc, cámara, GPS y pala.					
Apariencia de la muestra (percepción del técnico a cargo)						
La muestra compacta de color Pardo fuerte 7.5YR2.5/3 presenta humedad y textura limosa.

Fotografía 4. Muestra recolectada
