REPORTE DE ANÁLISIS

Proyecto: EIA MIMG

Tipo de Muestra: 1 Muestra de Sedimento

Número reporte Gruentec: 2101108-S004

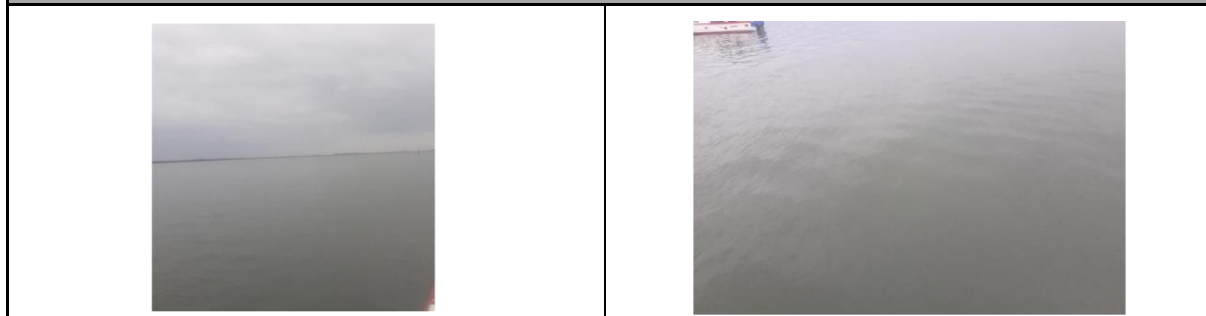
Fotografía 1. Panorámica del sitio de toma de muestra

Fotografía 2. Sitio de toma de muestra

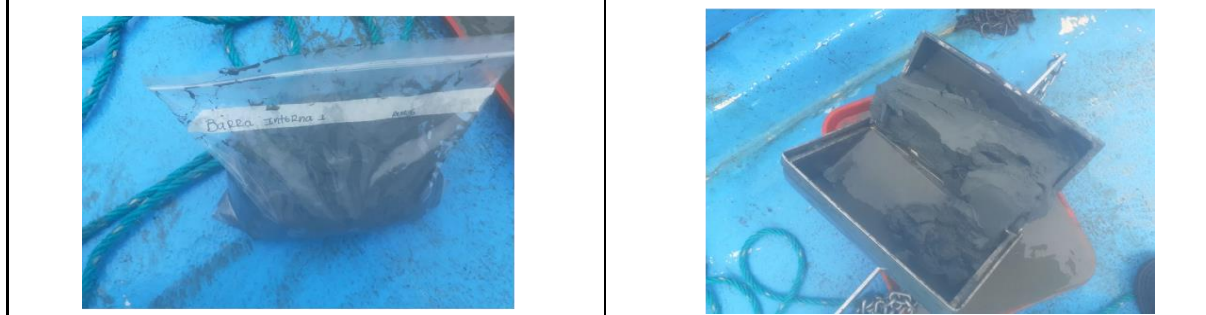
Fotografía 3. Homogenización de la muestra

Fotografía 4. Muestra recolectada

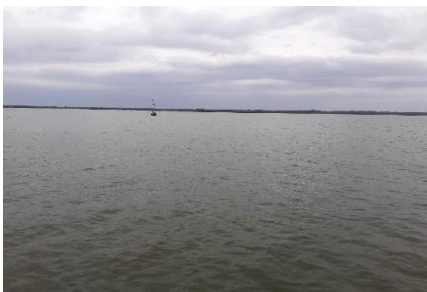
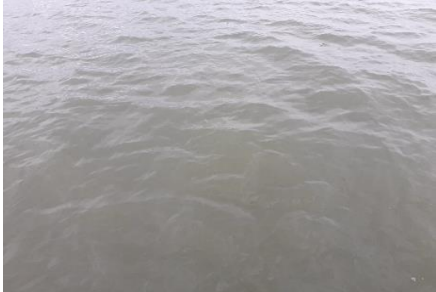
Fotografía 1. Panorámica del sitio de toma de muestra	Fotografía 2. Sitio de toma de muestra

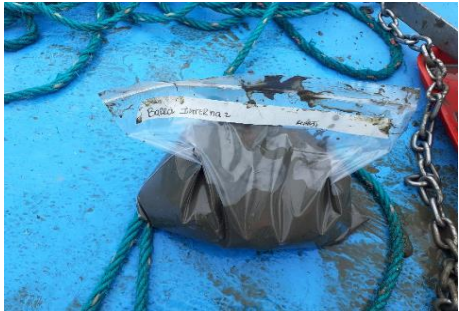
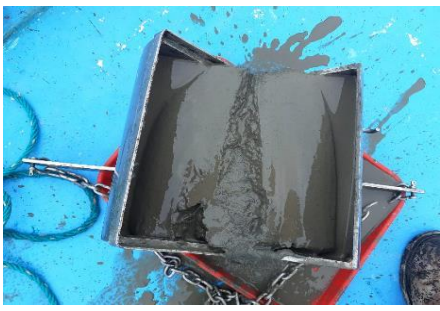
Fotografía 3. Homogenización de la muestra	Fotografía 4. Muestra recolectada
